## *La Torrazza S.r.l.*

*Sede Impianto*  
Via Traversa Mazzini, 8  
10037 Torrazza Piemonte (TO)

# Dichiarazione Ambientale 2017

*Aggiornamento dati ambientali al 31 dicembre 2018*

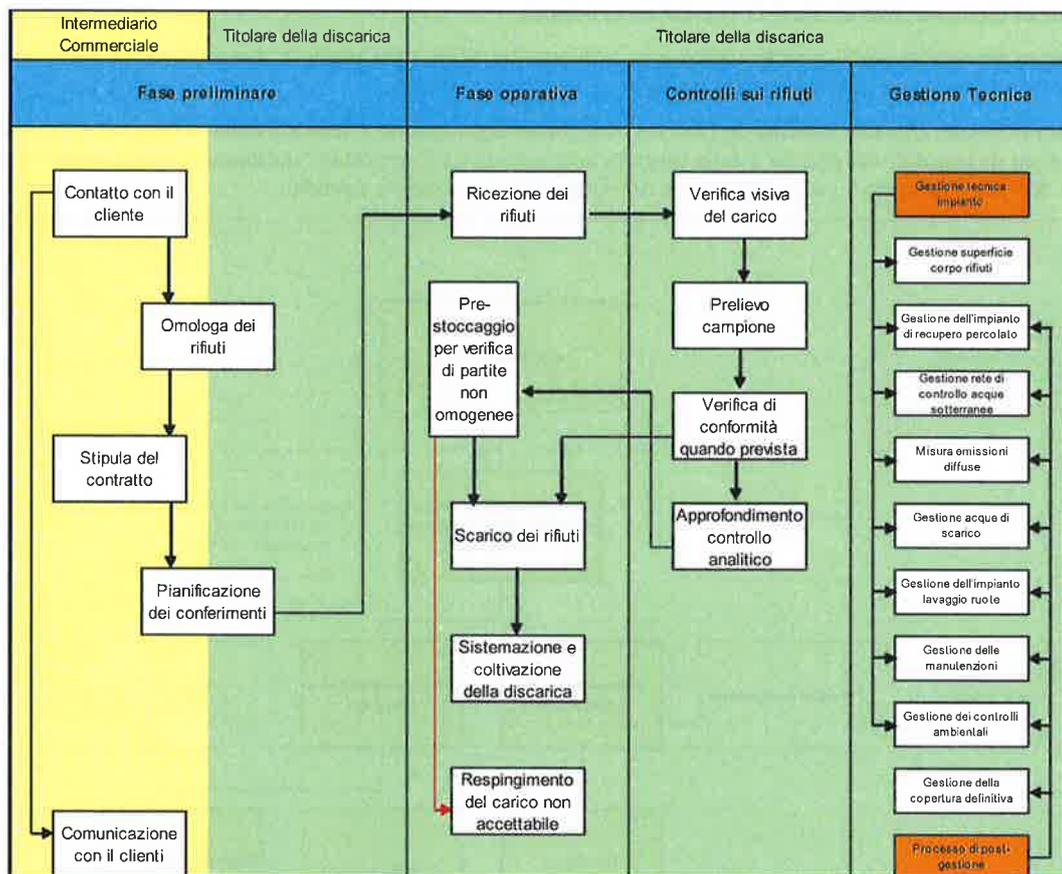
Figura 4: Attività operativa della discarica

L'attività operativa della discarica La Torrazza Srl può essere schematizzata nella figura seguente:

Nello specifico, la parte commerciale della fase preliminare è in capo alla controllante Ambienthesis S.p.A., le altre fasi operative sono direttamente gestite da La Torrazza S.r.l.

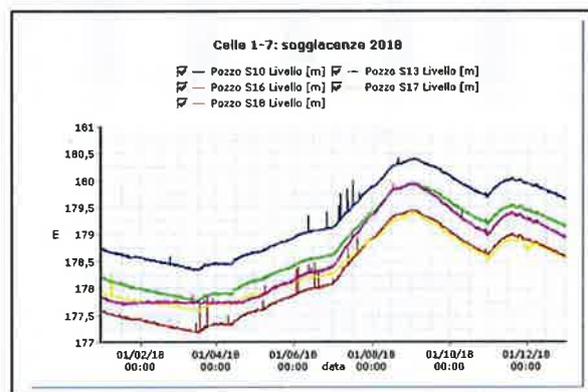
Figura 5: quota falda area celle esaurite

Nel grafico a fianco viene illustrato l'andamento della falda (quota assoluta in metri sul livello del mare), ricavata dai dati trasmessi dalle sonde di alcuni dei piezometri a guardia delle celle 1-7, da gennaio 2018 a dicembre 2018.

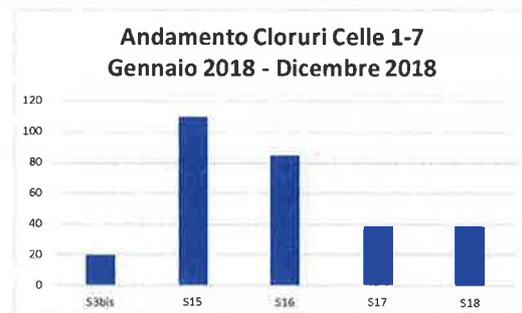
Il D. Lgs 152/06 e s.m.i. non contempla valore limite per i cloruri

Nel periodo in esame considerato non si sono riscontrati superamenti dei limiti di legge vigenti, come peraltro confermato dai risultati analitici determinati nel corso dei campionamenti effettuati da ARPA Piemonte. I valori hanno mantenuto il loro andamento storico in termini quantitativi e solo per ragioni grafiche sono rappresentati con scale diverse.

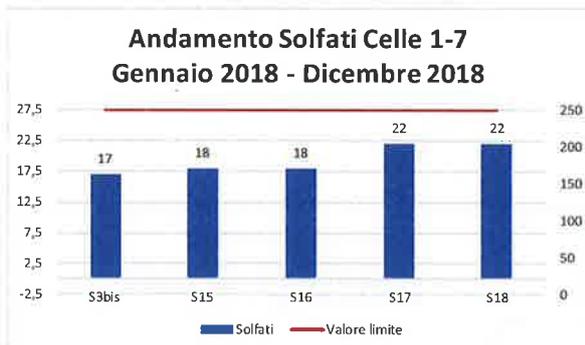
Il limite per i solcati nel D. Lgs 152/06 e s.m.i. è di 250 mg/l

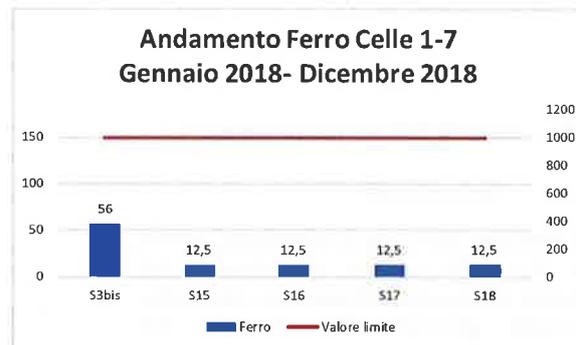
Il limite per il ferro è di 1000 µg/l, in deroga al D. Lgs 152/06 e s.m.i.

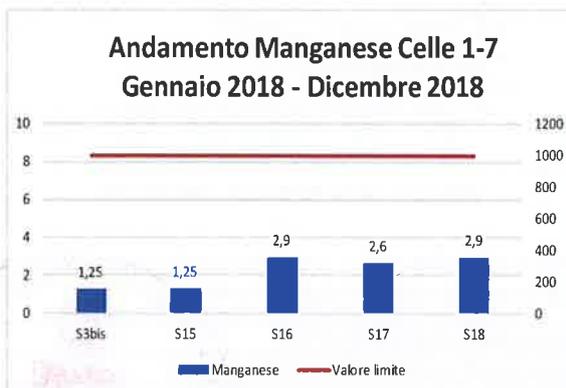
Il limite per il manganese è di 1000 µg/l, in deroga al D. Lgs 152/06 e s.m.i.

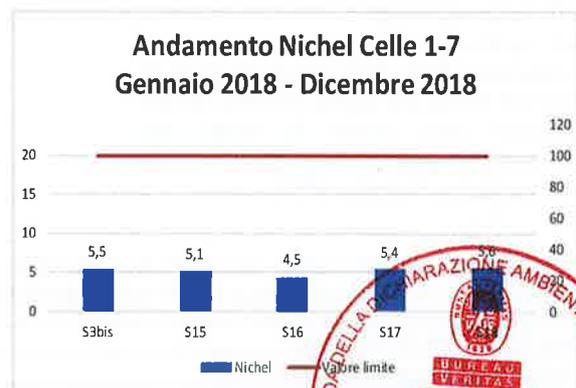
Il limite per il nichel è di 100 µg/l, in deroga al D. Lgs 152/06 e s.m.i.

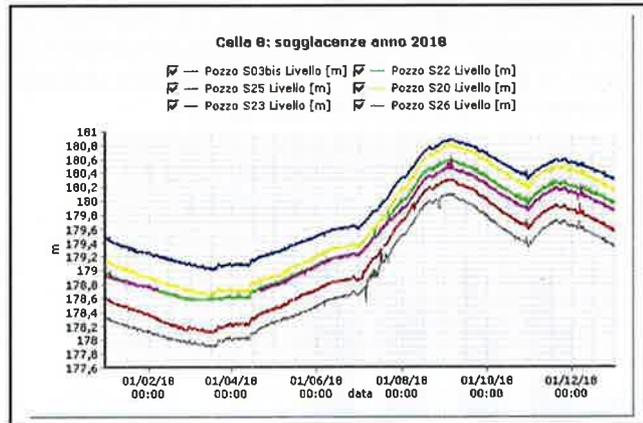
Figura 6: quota falda area cella 8

Nel grafico a fianco viene illustrato l'andamento della falda (quota assoluta in metri sul livello del mare), ricavata dai dati trasmessi dalle sonde di alcuni dei piezometri a guardia della cella, da gennaio 2018 a dicembre 2018.

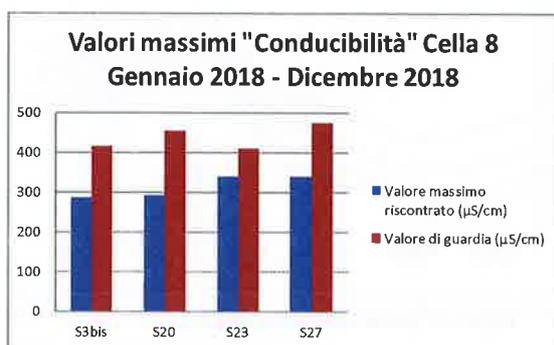
Il D. Lgs 152/06 e s.m.i. non contempla valore limite per la conducibilità

Nei grafici seguenti si riepilogano i risultati ottenuti nel pozzo di monte (S3bis) e nei tre pozzi di valle più rappresentativi del fronte (S20, S23, S27) per alcuni parametri significativi. Si evidenzia che per ogni parametro di ogni piezometro esiste un diverso livello di guardia di riferimento, ampiamente sotto i valori limite di legge, ove definito; nei grafici si riportano i valori massimi riscontrati nel periodo di riferimento e i livelli di guardia. In caso di superamento dei livelli di guardia, accertato anche con ripetizione dell'analisi, si attivano le comunicazioni agli Enti Competenti come previsto dal P.S.C. attualmente in vigore.

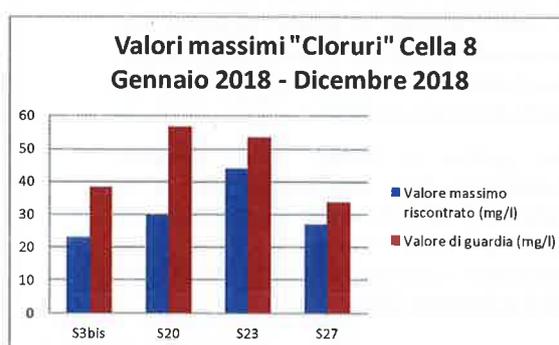
Il D. Lgs 152/06 e s.m.i. non contempla valore limite i solfati

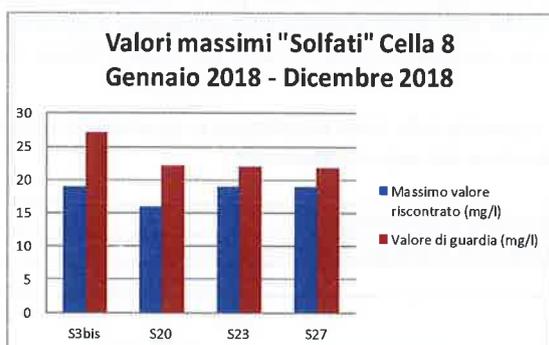
Il limite per i solfati nel D. Lgs 152/06 e s.m.i. è di 250 mg/l

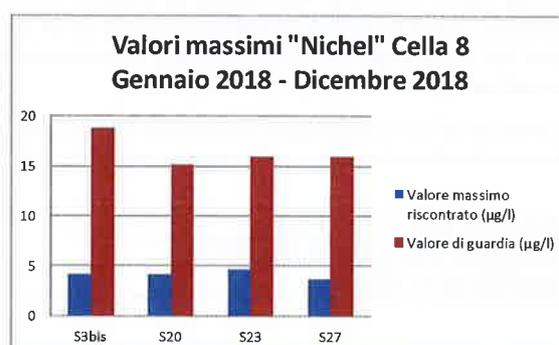
Il limite per il nichel nel D. Lgs 152/06 e s.m.i. è di 20 µg/l

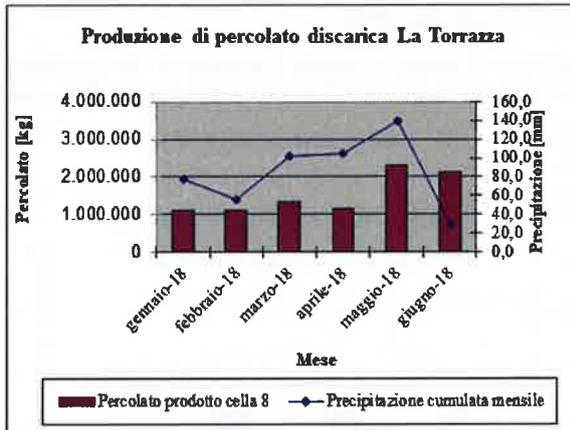
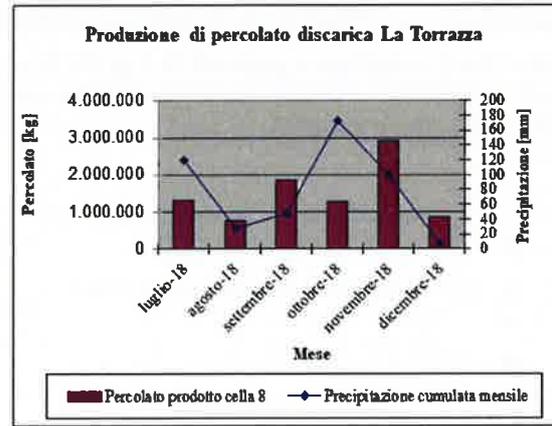
Figura 7: Produzione di percolato correlata alle precipitazioni nel periodo I e II semestre 2018.

La produzione del percolato può essere direttamente correlata con le precipitazioni meteoriche intercorse nel periodo in esame (I e II semestre 2018); nei grafici seguenti è illustrata la produzione del percolato (istogramma fucsia) in relazione alle precipitazioni (linea blu).
