***Discarica per rifiuti non pericolosi, pericolosi  
contenenti amianto e pericolosi stabili non  
reattivi (cella 8) sita in località Fornace Nigra  
nel comune di Torrazza Piemonte (TO)***

A.I.A. n.198-41792/2013 del 23 ottobre 2013 e s.m.i.

**Relazione Semestrale  
gennaio - giugno 2023**

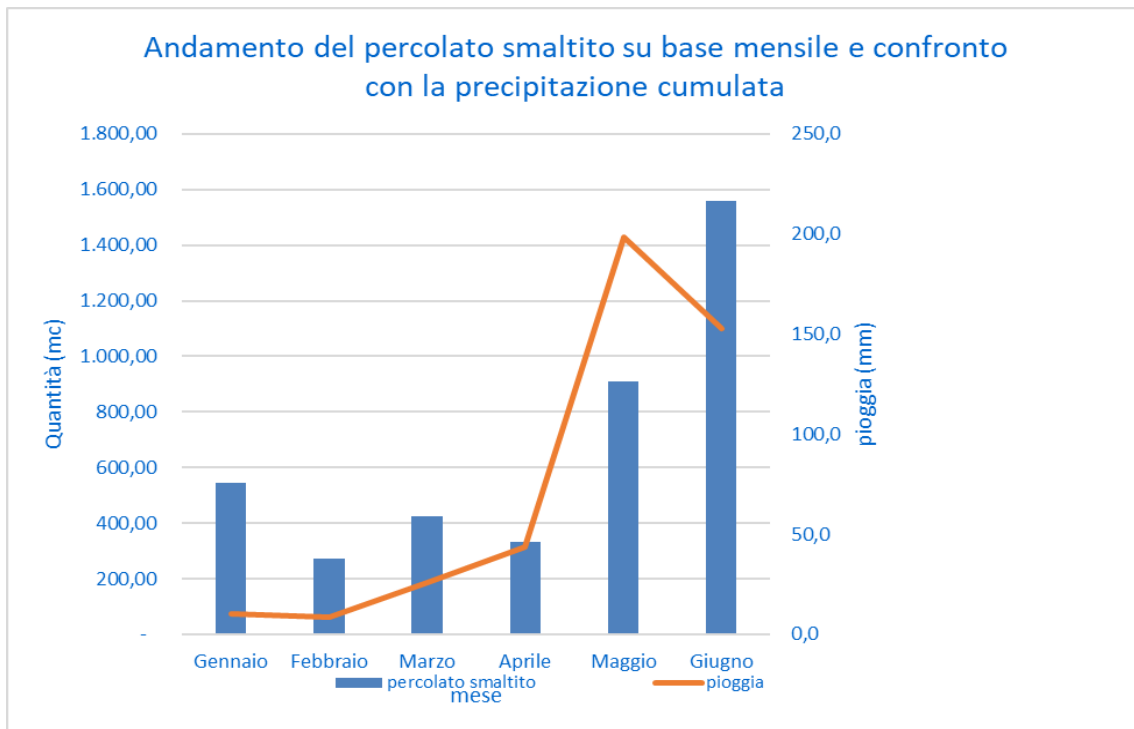
Figura 4 – Andamento della produzione di percolato su base mensile e confronto con la precipitazione cumulata; periodo gennaio – giugno 2023

Si precisa che attualmente i bacini sono provvisti di un sistema di copertura provvisoria in continuo divenire, la cui estensione e geometria di posa aumentano progressivamente seguendo il completamento della coltivazione della discarica. L'ultimo intervento di estensione delle coperture è stato completato nel giugno '23 ed ha comportato l'impermeabilizzazione provvisoria di altri 3.000m<sup>2</sup> circa di area di fronte di coltivazione. Maggiori approfondimenti sono illustrati nel bilancio idrologico della discarica al paragrafo n.9.

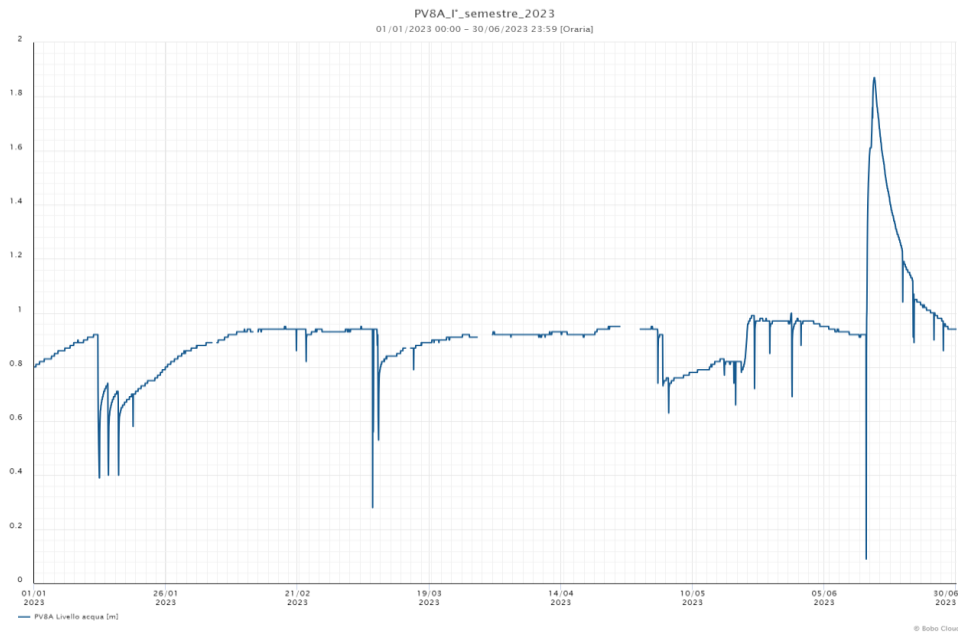
Figura 5 – Andamento del livello di percolato nel pozzo PV8A; periodo gennaio – giugno 2023

In entrambi i pozzi, PV8A e PV8B, per tutto il primo semestre, si osservano fluttuazioni piuttosto contenute del livello massimo del percolato con l'eccezione dell'estemporaneità riconducibile alle violente precipitazioni registrate tra maggio e giugno, della quale si è data comunicazione agli Enti con ns. Prot. n. LU13/DG/2023 del 13 giugno 2023.

Nelle Figure 5 e 6 si riportano gli andamenti dei livelli riscontrati rispettivamente nei pozzi PV8A e PV8B di raccolta del percolato prodotto dalle 2 semicelle in coltivazione.

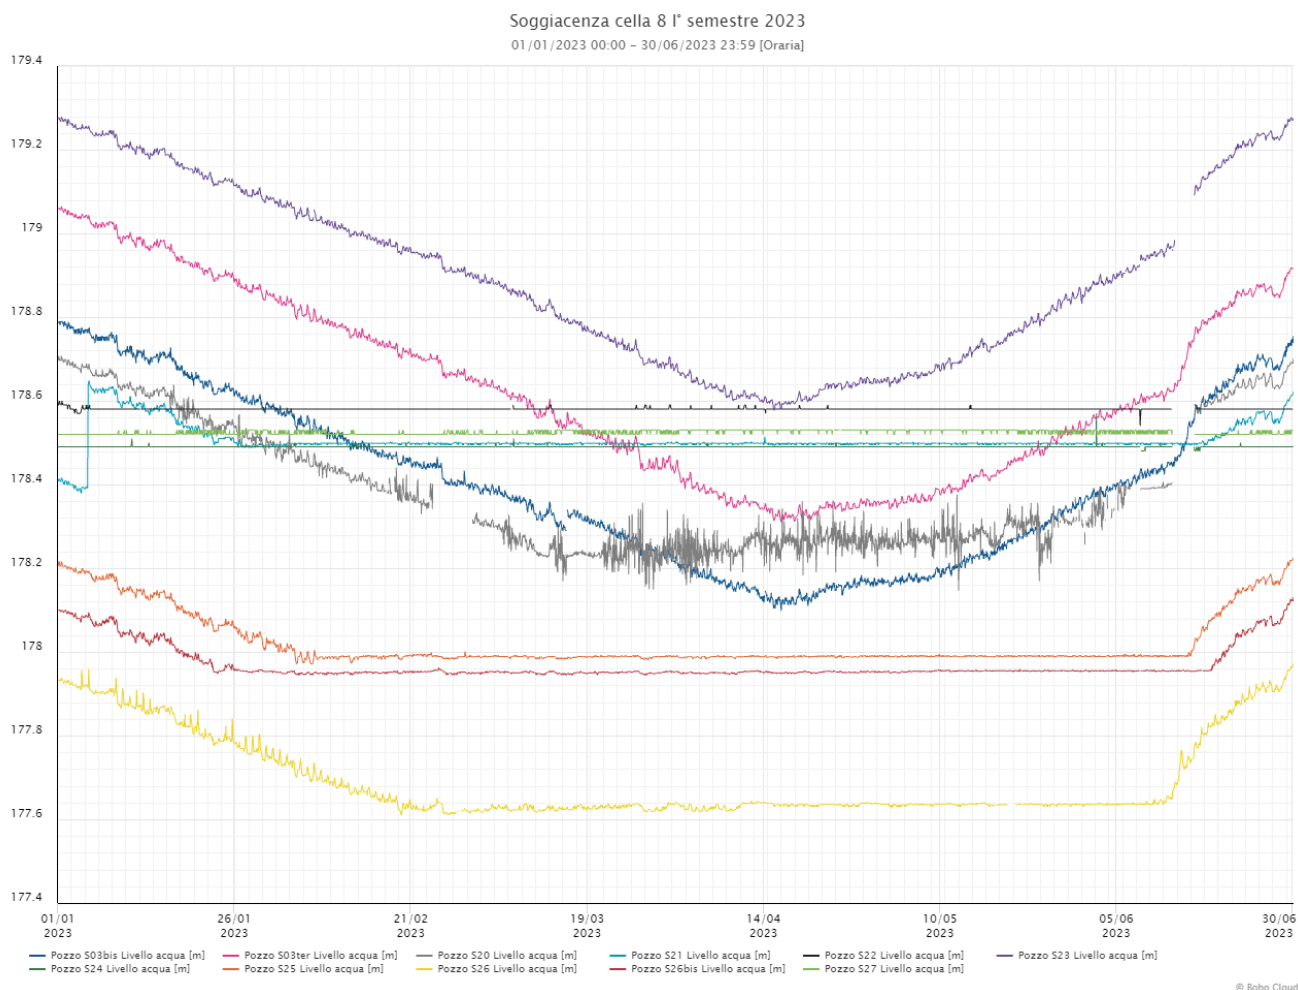
Figura 9 - Livello piezometrico statico; periodo gennaio – giugno 2023

Si evidenzia che nel corso del primo semestre 2023, i livelli di soggiacenza media della falda hanno raggiunto valori ulteriormente più bassi rispetto ai sei mesi precedenti, che già si erano palesati critici. Infatti, le sonde associate ai piezometri S21, S22, S24, S25, S26 ed S26bis sono rimaste continuamente scoperte (cioè sono andate in secca) per varie settimane, quella dell'S22 per quasi l'intero semestre, rendendo di fatto impossibile il monitoraggio sia dei livelli della falda che dei parametri chimici e fisici misurati in automatico dalle sonde. Il fatto che l'acqua sia stata costantemente al di sotto del livello minimo strumentale è stato evidenziato in Tabella n.4 con l'indicazione "min strum". Questa particolare congiuntura è stata segnalata agli Enti con due nostre comunicazioni, trasmesse il 18 gennaio 2023 con prot. n. LU01/DG/ap2023 ed il 17 marzo 2023 con prot. n. LU08/DG/ec/23, cui è seguita presa d'atto della CMT identificata con prot. n. 00065897/2023 del 10/05/2023 Codice Ente: cmt0 Codice Aoo: AE8C7DF.

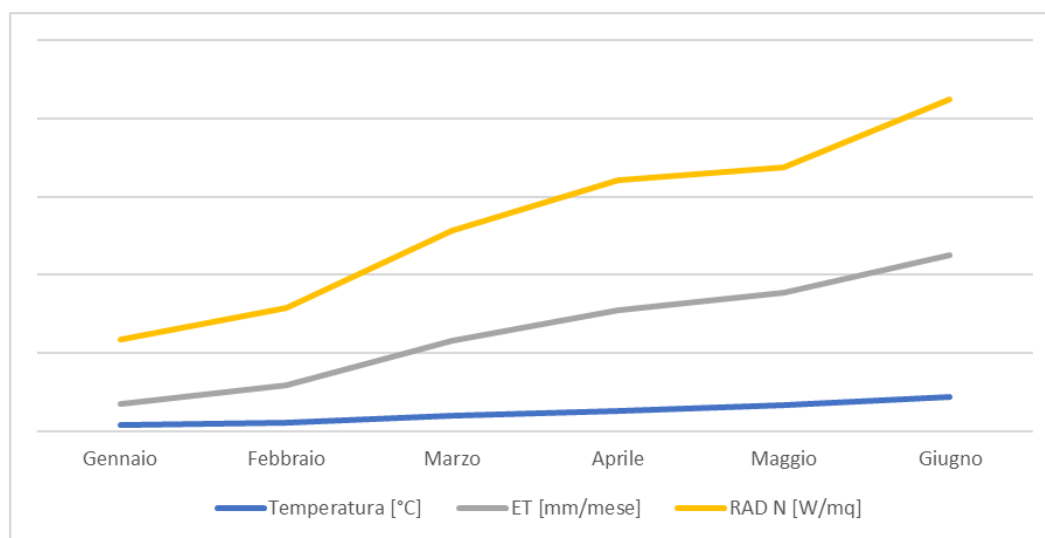
Figura 11: relazione tra evapotraspirazione e temperatura media mensile, primo semestre 2023.

Il grafico seguente mostra la relazione tra i valori relativi all'evapotraspirazione e quelli dei parametri temperatura media mensile e radiazione solare netta giornaliera media mensile. Confrontando l'andamento dei dati si evince che i valori dell'evapotraspirazione sono correlati a quelli di temperatura e radiazione solare netta: l'evapotraspirazione, infatti, tende ad aumentare al progredire della stagione calda. Come spesso accade, il valore di evapotraspirazione, che viene calcolato in automatico dal software della centralina meteo sulla base di diversi parametri meteorologici (temperatura, radiazione solare, velocità vento, umidità, ecc.), è limitato dall'impossibilità di tenere in considerazione l'effettiva presenza di acqua nel rifiuto, risultando decisamente sovradimensionato in diverse occasioni (mesi caldi, mesi con scarse piogge, ecc.).

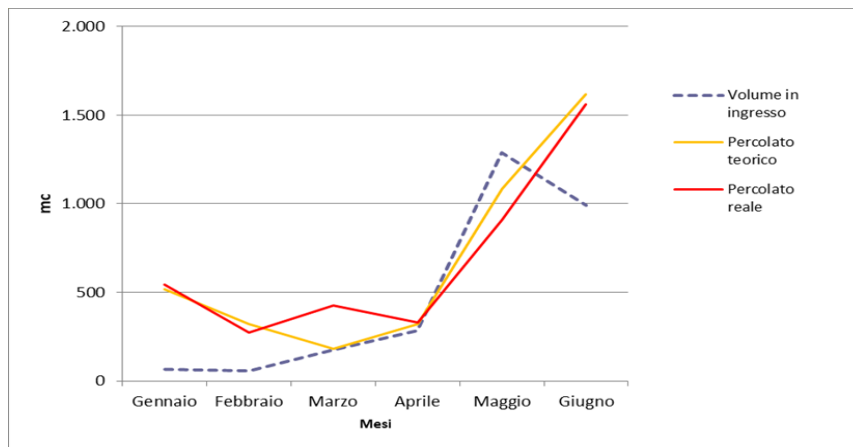
Figura 12: confronto tra volume di pioggia in ingresso, la produzione teorica e reale del percolato nel 1° semestre del 2023 (dati cumulati in  $\text{m}^3$ )

Dall'osservazione della figura n.11 si evince che la curva di produzione del percolato realmente prodotto segue con continuità quella relativa al dato di precipitazione per i primi cinque mesi del semestre corrente, per poi divergere in corrispondenza del mese di giugno, quando le piogge diminuiscono ma la produzione di percolato persiste. Ciò è dovuto all'effetto della lenta laminazione avente luogo nel corpo rifiuti; inoltre, tale fenomeno risulta essere più accentuato a causa dell'incremento consistente delle precipitazioni nel mese di maggio.

Il modello predittivo riesce ancora ad interpretare correttamente i dati globali, garantendo un risultato cumulato caratterizzato da uno scarto finale nullo

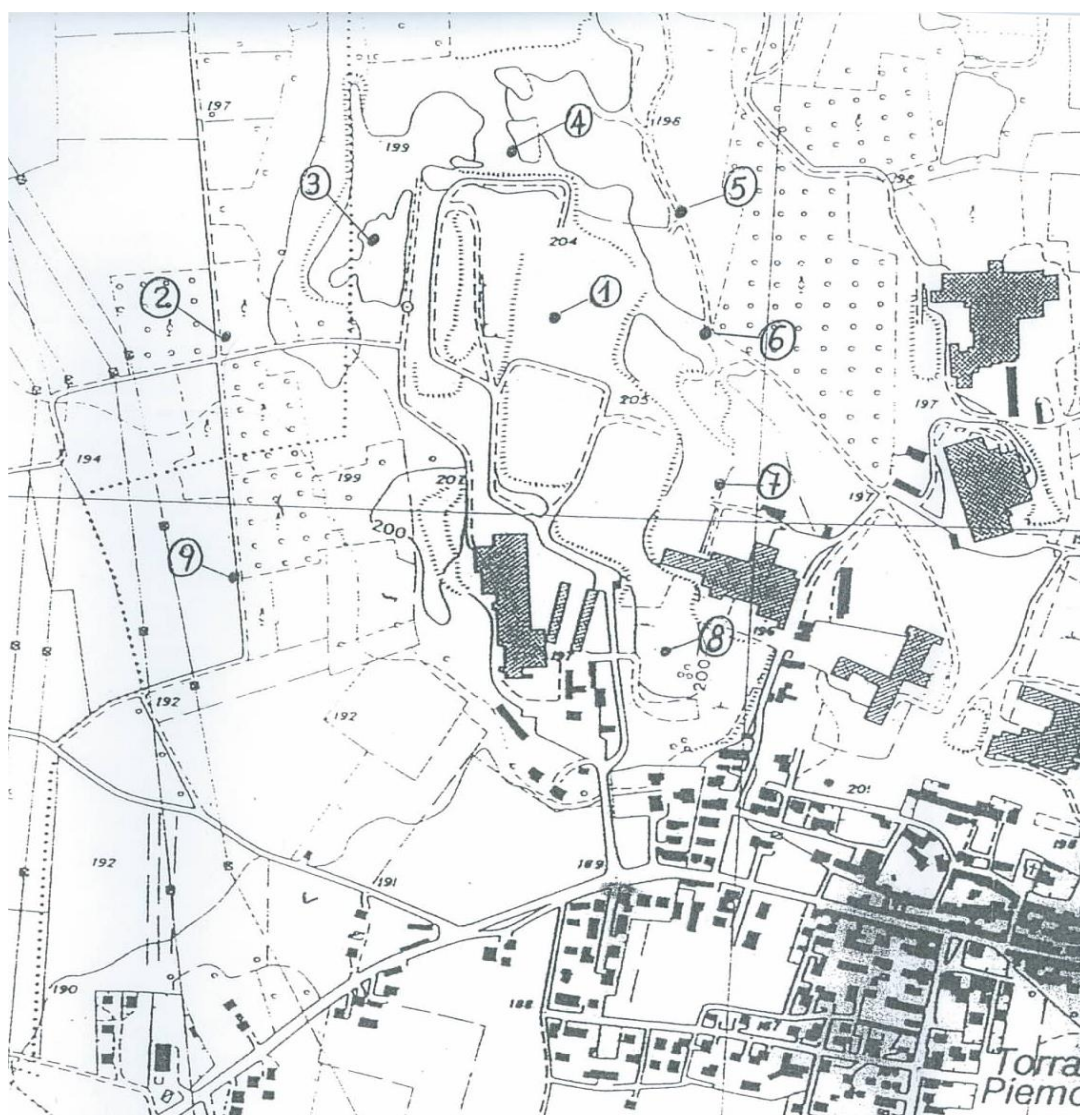
Figura 14 – Ubicazione dei punti di prelievo per l'analisi dei terreni

Nel primo semestre 2023 è stata condotta una campagna di monitoraggio della qualità del suolo. I campioni sono stati prelevati in 9 diverse aree, presso precise posizioni individuate all'interno ed all'esterno della discarica, come indicato in Figura 19.
